ЗАПИСКИ АВАРИЙЩИКОВ

14. Разрушения форсунок камеры сгорания ТРД

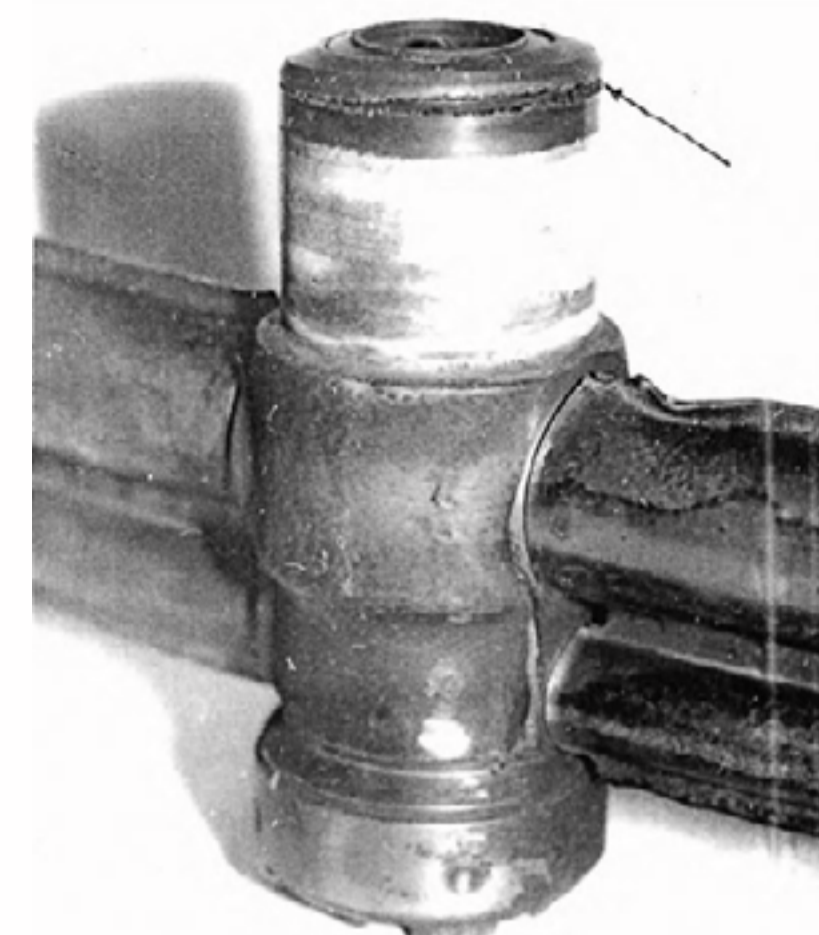
разрушение рабочих лопаток 2-й ступени турбины и последующий отказ двигателя явились следствием разрушения корпуса форсунки № 1 топливного коллектора основной камеры сгорания.

Исследованием поверхности излома установлено, что его строение и наличие множества трещин, распространяющихся параллельно основному разрушению, свидетельствуют о разрушении корпуса форсунки по механизму ползучести, то есть медленное, постепенное разрушение под действием нагрузки, превысившей прочность материала в условиях повышенных температур. Материал корпуса по содержанию легирующих элементов – жаропрочный сплав в соответствии с ТУ. Микроструктура материала корпуса вдали от места разрушения соответствует нормально термически обработанному сплаву заданной марки.

Степень нагрева материала корпусов определялась методом измерения твердости. Твердость материала корпусов форсунок № 2 и № 18 отклонений от норм ТУ не имеет. Результаты измерения твердости материала корпуса форсунки № 1 вблизи излома показали, что при переходе от цилиндрической части корпуса к буртику установки внутреннего пакета деталей форсунки твердость материала резко уменьшается: от $Hv5 = 321...336$ кг/мм² до $151...159$ кг/мм² – в зоне максимального раскрытия трещины и до $260...262$ кг/мм² в зоне долома, при норме по ТУ $Hv5 = 256...328$ кг/мм² (Рис.2).

Снижение твердости ниже допустимых значений указывает на то, что буртик корпуса форсунки №1 нагревался значительно выше температуры начала разупрочнения

Рис.1. Вид разрушенной форсунки. Стрелкой показано место разрушения

Резкое уменьшение твердости материала на буртике объясняется особенностями конструкции узла. Торцевая часть корпуса форсунки выступает в камеру сгорания на 4,7 мм (по ТУ) относительно торца втулки завихрителя жаровой трубы, поэтому наиболее нагретой частью форсунки оказывается упорный буртик, в то время как от средней части корпуса осуществляется теплоотвод через втулку и корпус завихрителя.
