ШТУРМОВИК ИЛ-10

Ил-10 в Центральном музее ВВС

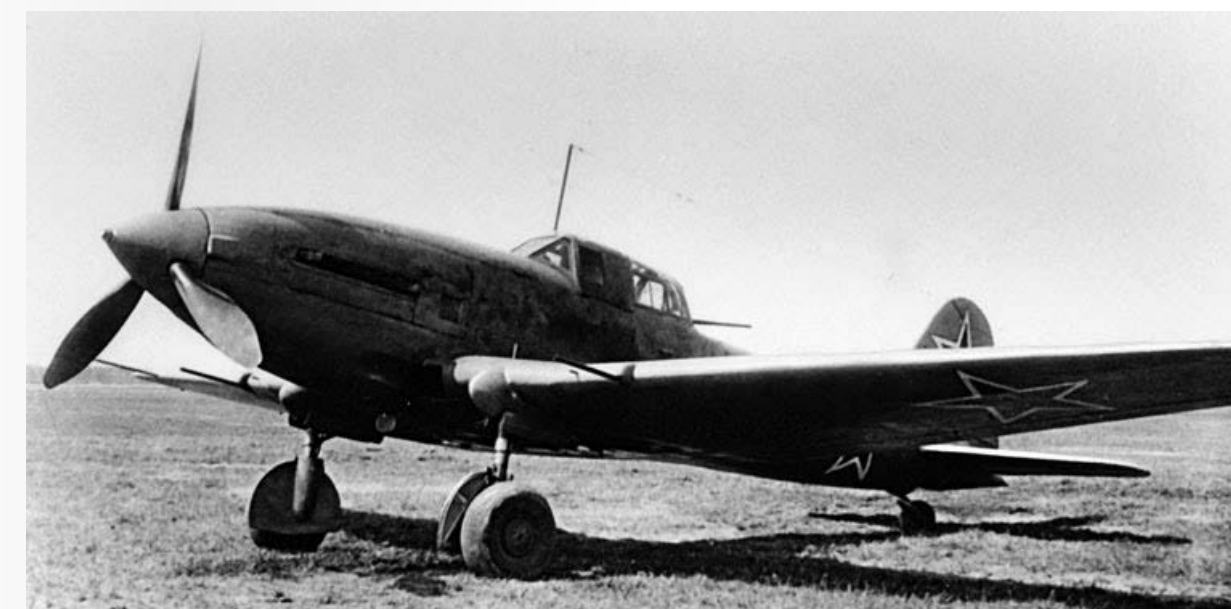
Ил-10 на государственных испытаниях

Госиспытания Ил-10 проходили с 14 по 27 мая 1944 г. Ведущими по машине были инженер П. Аброщенко, летчик А. Долгов и штурман Горбунов. Машину облетали А. Синельников, М. Субботин, А. Живописцев и Г. Тиняков. По их общему мнению, штурмовик «по технике пилотирования прост и не требует специального переучивания для перехода на него летчиков, летающих на серийных самолетах Ил-2.

Устойчивость и управляемость хорошие. Путевая устойчивость несколько велика. Нагрузки от рулей нормальные по величине и направлению. Нагрузки от руля высоты несколько велики. На рулежке устойчивость самолета недостаточна...».
